## Rapport de diagnostic des polluants

ID rapport	PR2411147_Bavois_Gare5
Version	1
Diagnostic partiel	Non
Type d'inspection	Avant travaux
Assainissement	Non
Date inspection	04.12.2024
Evaluation avec conditions	Non
Polluants	Amiante

Objet	Salle polyvalente
Année de construction du bâtiment	en 1960
Bien-fond / Parcelle	6
ECA	322
Adresse	Route de la Gare 5 1372 Bavois

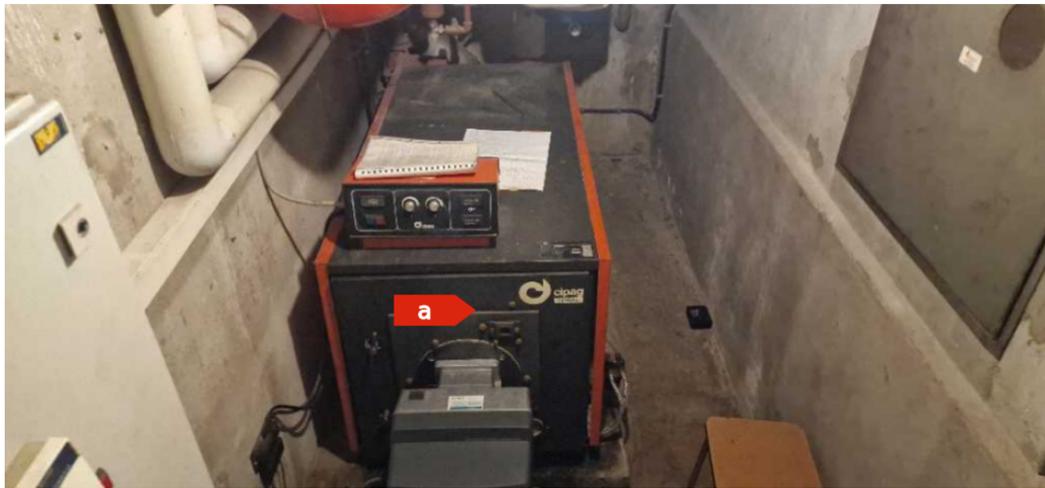
Fiche 1: Chaudière à mazout

Localisation		Élément		Amiante	
ID plan	2	ID élément	0025	Quantité approximative	1 Unité(s)
		Étage	Sous-sol	Évaluateur	Défaut
Local	Local technique	Échantillon prélevé	Non	Contient de l'amiante	<b>a</b>
		Type de matériau	Installations

1 <sup>re</sup> étape				2 <sup>e</sup> étape			3 <sup>e</sup> étape	
Type d'amiante	Etat de la surface	Influences de extérieures	Total évaluation du matériau	Type et fréquence d'utilisation des locaux	Localisation du matériau	Evaluation de l'utilisation des locaux	Degré d'urgence des mesures à prendre	Mesure d'urgence conseillée
<b>1</b>	<b>0</b>	<b>0</b>	<b>1</b>	<b>2</b>	<b>2</b>	<b>B</b>	<b>III</b>	<b>Non</b>
Mesure d'assainissement à prendre								
Assainissement par une entreprise spécialisée en désamiantage et reconnue par la SUVA								
Filière d'élimination et conditionnement								
Décharge type E / Voir tableau "conditionnement"								
Remarque								
Année de fabrication 1983, Considéré comme amianté par défaut. Des investigations sont nécessaires avant démontage.

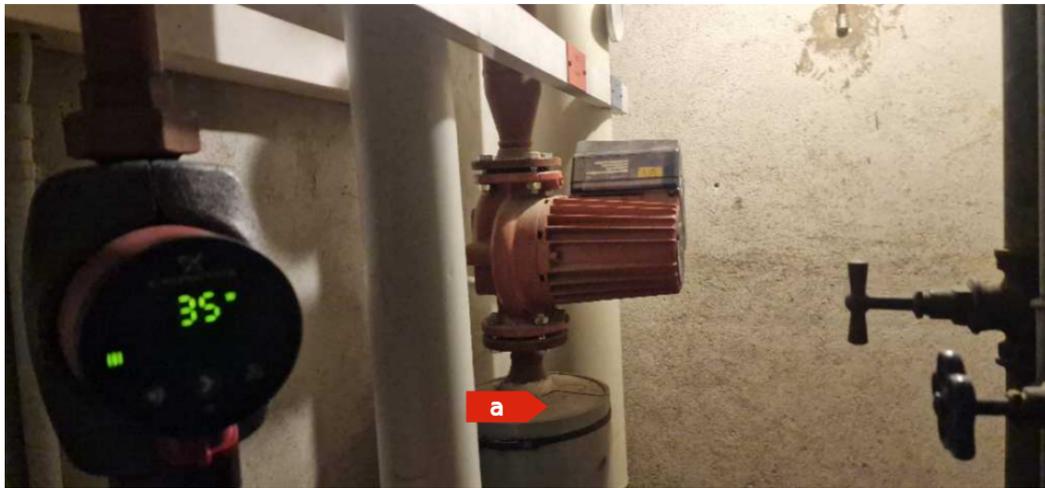
Fiche 2: Joint plat

Localisation		Élément		Amiante	
ID plan	2	ID élément	0027	Quantité approximative	2 Pièce(s)
		Étage	Sous-sol	Évaluateur	Défaut
Local	Local technique	Échantillon prélevé	Non	Contient de l'amiante	<b>a</b>
		Type de matériau	NFA

1 <sup>re</sup> étape				2 <sup>e</sup> étape			3 <sup>e</sup> étape	
Type d'amiante	Etat de la surface	Influences de extérieures	Total évaluation du matériau	Type et fréquence d'utilisation des locaux	Localisation du matériau	Evaluation de l'utilisation des locaux	Degré d'urgence des mesures à prendre	Mesure d'urgence conseillée
<b>1</b>	<b>0</b>	<b>0</b>	<b>1</b>	<b>2</b>	<b>2</b>	<b>B</b>	<b>III</b>	<b>Non</b>
Mesure d'assainissement à prendre								
Assainissement par une entreprise spécialisée en désamiantage et reconnue par la SUVA								
Filière d'élimination et conditionnement								
Décharge type E / Voir tableau "conditionnement"								
Remarque								
Considéré comme amianté par défaut.

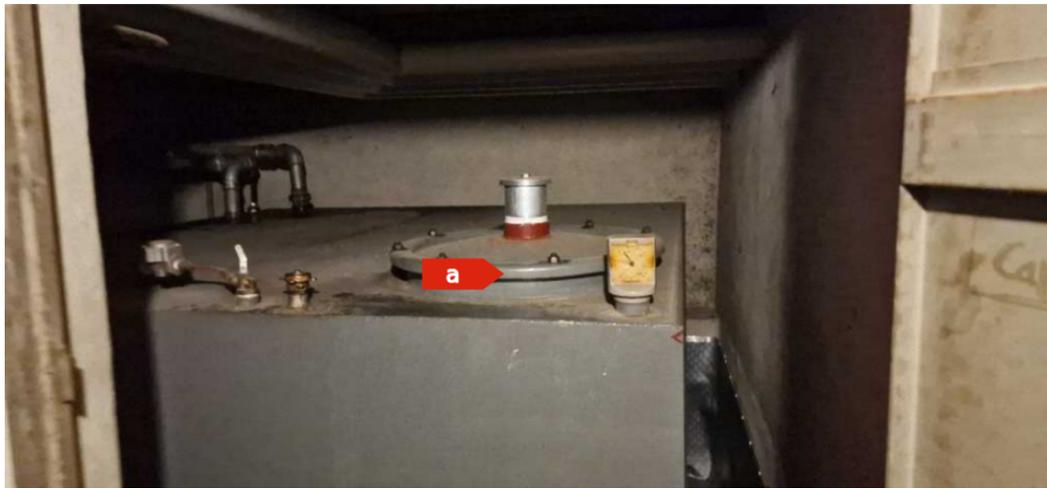
Fiche 3: Joint plat

Localisation		Élément		Amiante	
ID plan	2	ID élément	0028	Quantité approximative	1 Pièce(s)
		Étage	Sous-sol	Évaluateur	Défaut
Local	Local citerne	Échantillon prélevé	Non	Contient de l'amiante	<b>a</b>
		Type de matériau	NFA

1 <sup>re</sup> étape				2 <sup>e</sup> étape			3 <sup>e</sup> étape	
Type d'amiante	Etat de la surface	Influences de extérieures	Total évaluation du matériau	Type et fréquence d'utilisation des locaux	Localisation du matériau	Evaluation de l'utilisation des locaux	Degré d'urgence des mesures à prendre	Mesure d'urgence conseillée
<b>1</b>	<b>0</b>	<b>0</b>	<b>1</b>	<b>2</b>	<b>2</b>	<b>B</b>	<b>III</b>	<b>Non</b>
Mesure d'assainissement à prendre								
Assainissement par une entreprise spécialisée en désamiantage et reconnue par la SUVA								
Filière d'élimination et conditionnement								
Décharge type E / Voir tableau "conditionnement"								
Remarque								
Considéré comme amianté par défaut.

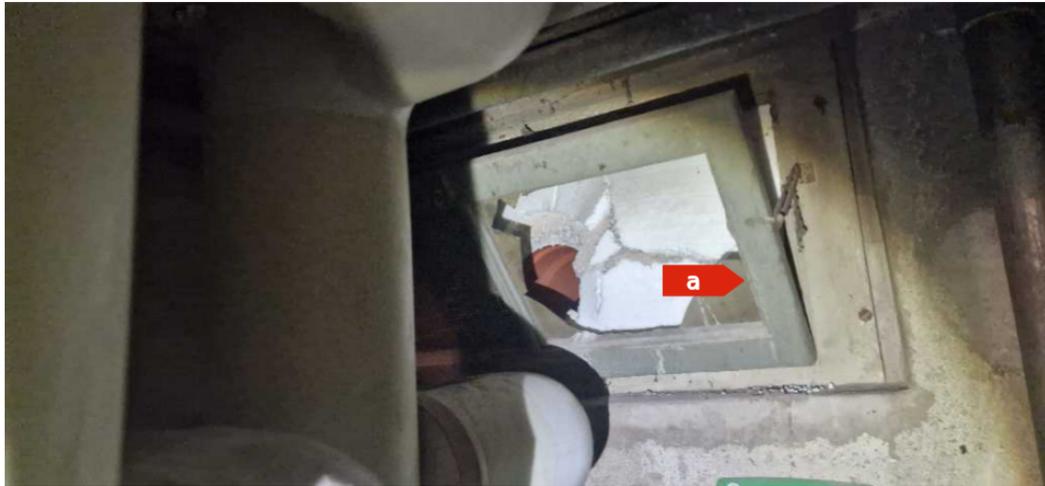
Fiche 4: Mastic de fenêtre

Localisation		Élément		Amiante	
ID plan	2	ID élément	0030	Quantité approximative	2 Pièce(s)
		Étage	Sous-sol	Évaluateur	Laboratoire
Local	Local technique / local de stockage	Échantillon prélevé	Oui	Contient de l'amiante	<b>a</b>
		Type de matériau	NFA

1 <sup>re</sup> étape				2 <sup>e</sup> étape			3 <sup>e</sup> étape	
Type d'amiante	Etat de la surface	Influences de extérieures	Total évaluation du matériau	Type et fréquence d'utilisation des locaux	Localisation du matériau	Evaluation de l'utilisation des locaux	Degré d'urgence des mesures à prendre	Mesure d'urgence conseillée
<b>1</b>	<b>0</b>	<b>0</b>	<b>1</b>	<b>2</b>	<b>2</b>	<b>B</b>	<b>III</b>	<b>Non</b>
Mesure d'assainissement à prendre								
L'assainissement peut être réalisé par une entreprise non spécialisée suivant les consignes de sécurité de la SUVA								
Filière d'élimination et conditionnement								
Décharge type E / Voir tableau "conditionnement"

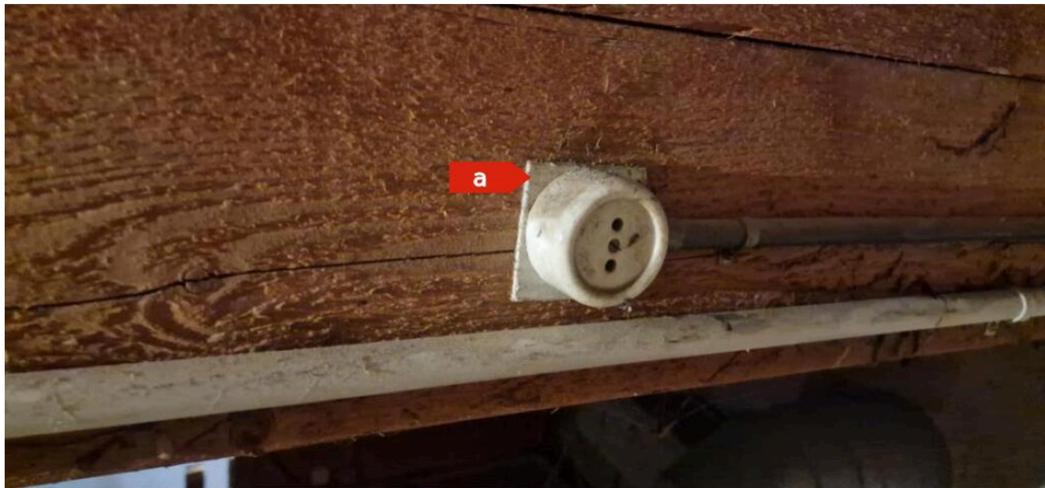
Fiche 5: Carton anti-feu

Etage	Local	Elément	Délai
Combles	Local ventilation	Carton (2 pièces)	Assainissement immédiat ou prendre des mesures temporaires ou d'urgence

Localisation		Élément		Amiante	
ID plan	5	ID élément	0150	Quantité approximative	2 Pièce(s)
		Étage	Combles	Évaluateur	Expert
Local	Sous-toiture	Échantillon prélevé	Non	Contient de l'amiante	<b>a</b>
		Type de matériau	FA

1 <sup>re</sup> étape				2 <sup>e</sup> étape			3 <sup>e</sup> étape	
Type d'amiante	Etat de la surface	Influences de extérieures	Total évaluation du matériau	Type et fréquence d'utilisation des locaux	Localisation du matériau	Evaluation de l'utilisation des locaux	Degré d'urgence des mesures à prendre	Mesure d'urgence conseillée
<b>3</b>	<b>0</b>	<b>1</b>	<b>4</b>	<b>2</b>	<b>1</b>	<b>A</b>	<b>I</b>	<b>Non</b>
Mesure d'assainissement à prendre								
Assainissement par une entreprise spécialisée en désamiantage et reconnue par la SUVA								
Filière d'élimination et conditionnement								
Décharge type E / Voir tableau "conditionnement"

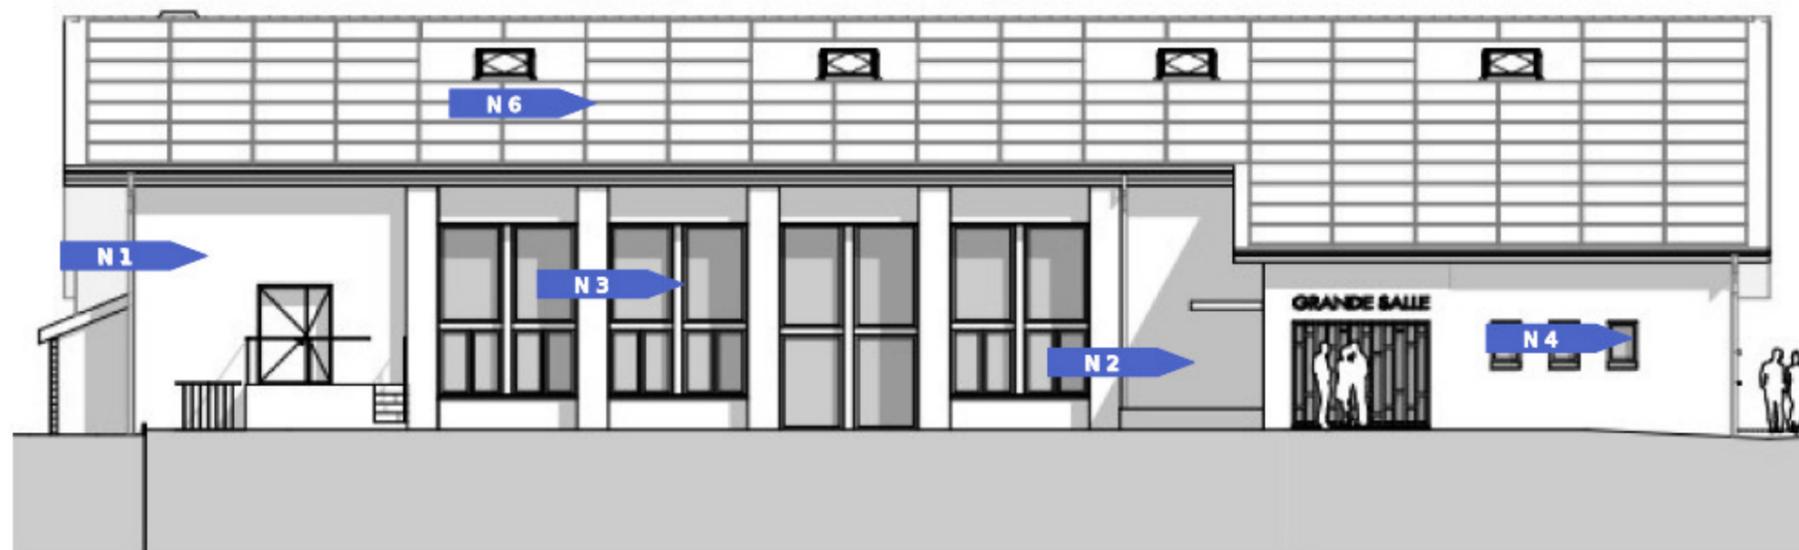
ID plan	1
Étage	Extérieur

N1	Crépi façade	NFA
N2	Crépi façade	NFA
N3	Fenêtres type-1	Installations
N4	Fenêtres type-2	Installations
N6	Tuilles	Installations

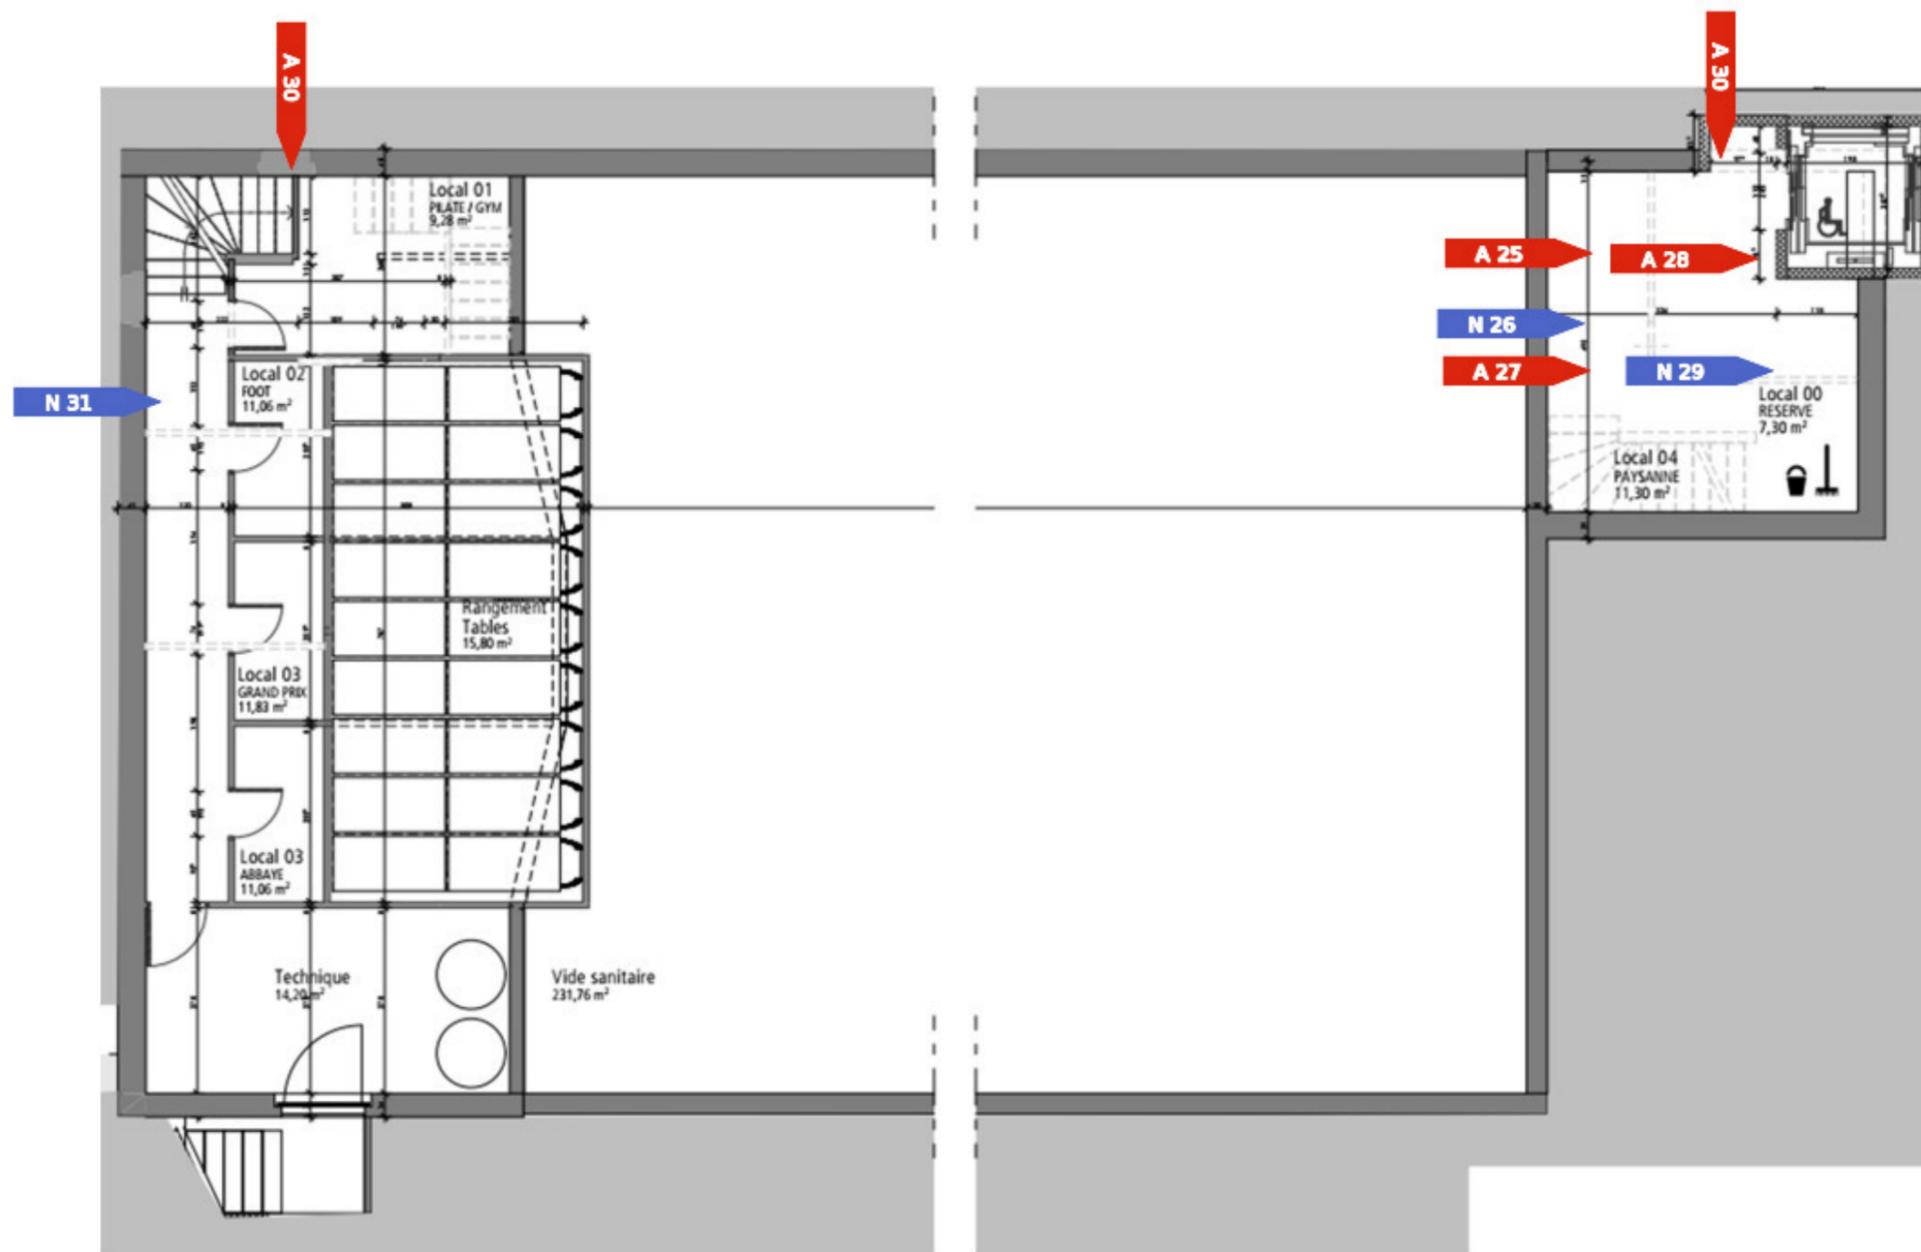
ID plan	2
Étage	Sous-sol

A25	Chaudière à mazout	Installations
N26	Calorifugeage	FA
A27	Joint plat	NFA
A28	Joint plat	NFA
N29	Calorifugeage	FA
A30	Mastic de fenêtre	NFA
N31	Colle de faïence jaune	NFA

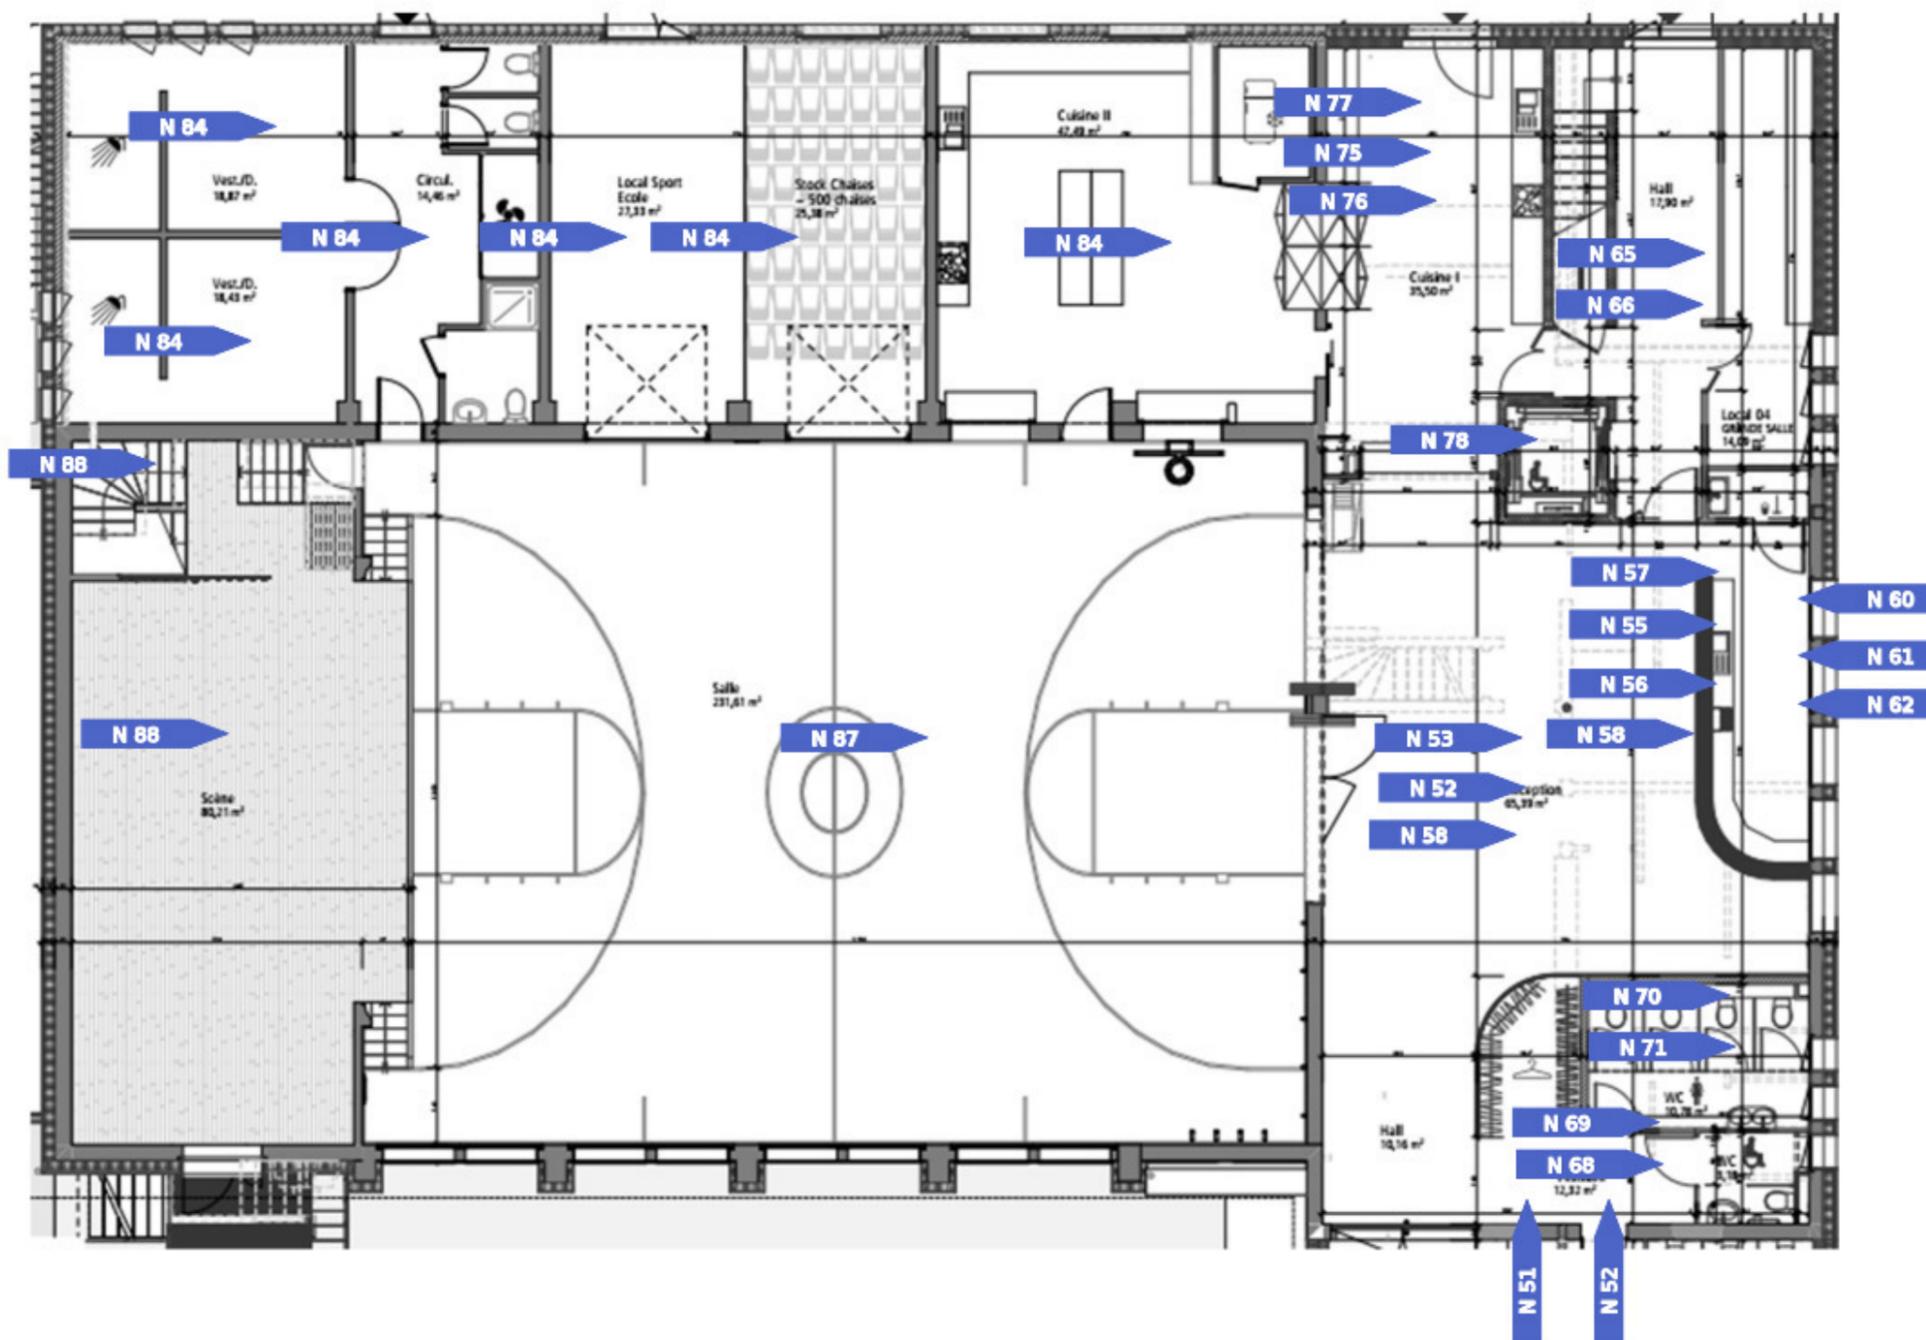
ID plan	3
Étage	Rez-de-chaussée

N51	Colle de carrelage imitation pierre	NFA
N52	Colle de plinthe imitation pierre	NFA
N53	Colle de carrelage jaune moucheté 15x15cm	NFA
N55	Colle de carrelage gris moucheté 15x15cm	NFA
N56	Colle de plinthe noire 10x10cm	NFA
N57	Tableau électrique	Installations
N58	Plaques de faux plafond	FA
N60	Colle de carrelage gris 10x10cm	NFA
N61	Colle de plinthe noire 10x10cm	NFA
N62	Colle de faïence blanche 15x15cm	NFA
N65	Colle de carrelage gris moucheté 15x15cm	NFA
N66	Colle de plinthe noire 10x10cm	NFA
N68	Colle de carrelage jaune 10x20cm	NFA
N69	Colle de faïence beige 10x20cm	NFA
N70	Colle de carrelage jaune 10x20cm	NFA
N71	Colle de faïence beige 10x20cm	NFA
N75	Colle de carrelage rose moucheté	NFA
N76	Colle de plinthe rose moucheté	NFA
N77	Crépi mural blanc	NFA
N78	Boiler électrique	Installations
N84	Tous les éléments	Installations
N87	Parquet	Installations
N88	Bois	NFA

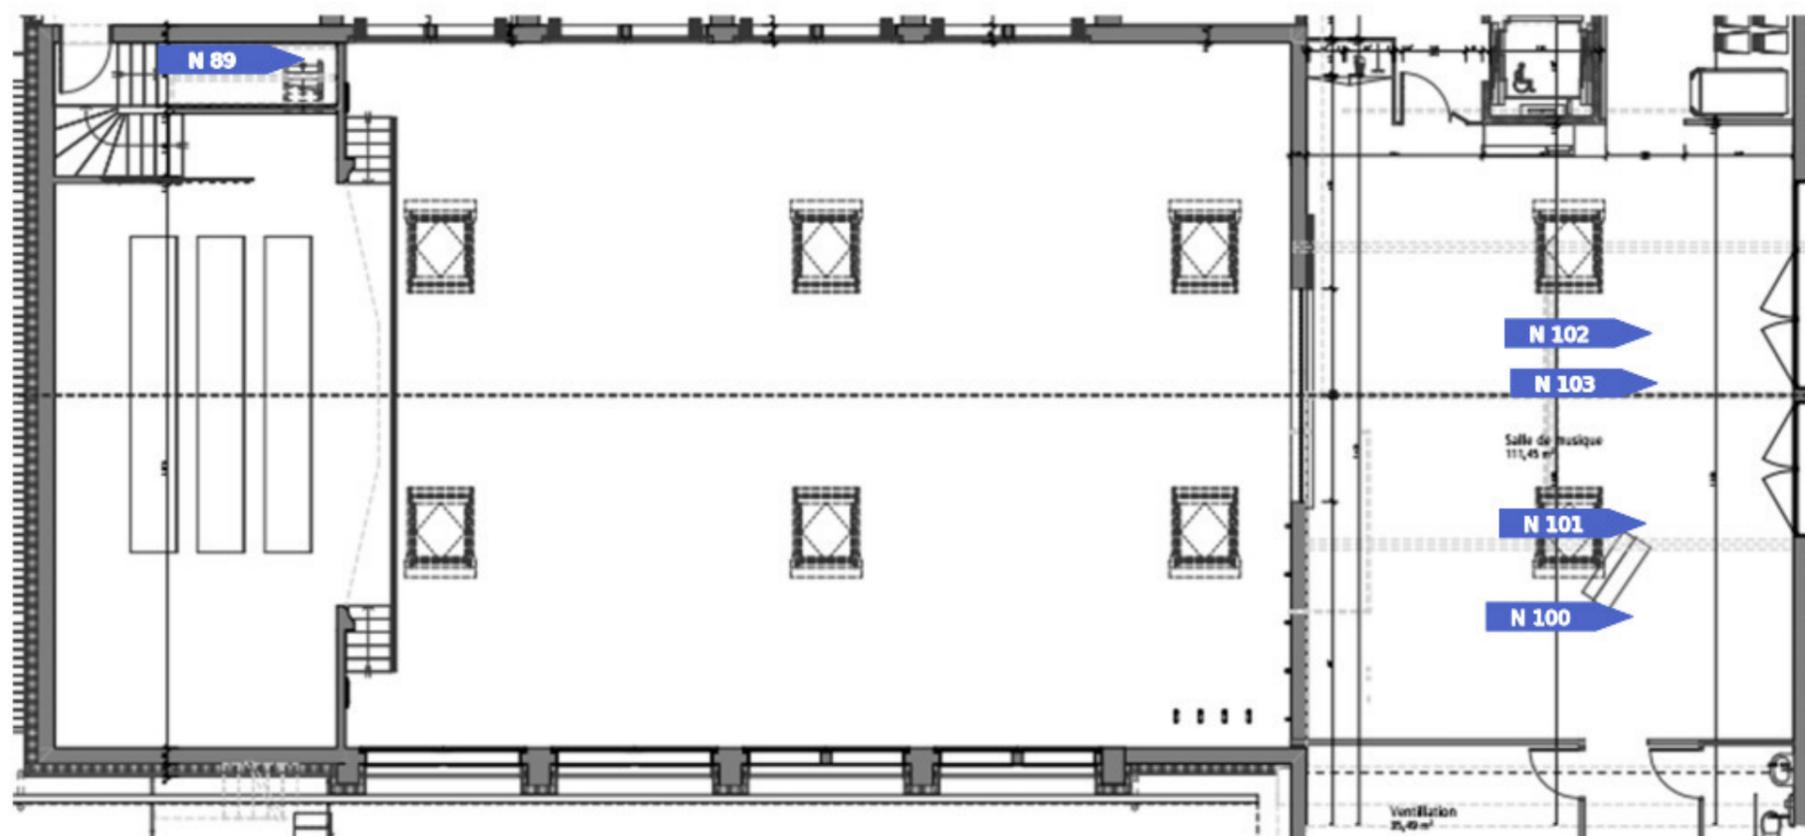
ID plan	4
Étage	1er étage

N89	Tableau électrique	NFA
N100	Crépi mural blanc	NFA
N101	Parquet flottant	Installations
N102	Bois type lambris	NFA
N103	Plaques de faux plafond	FA

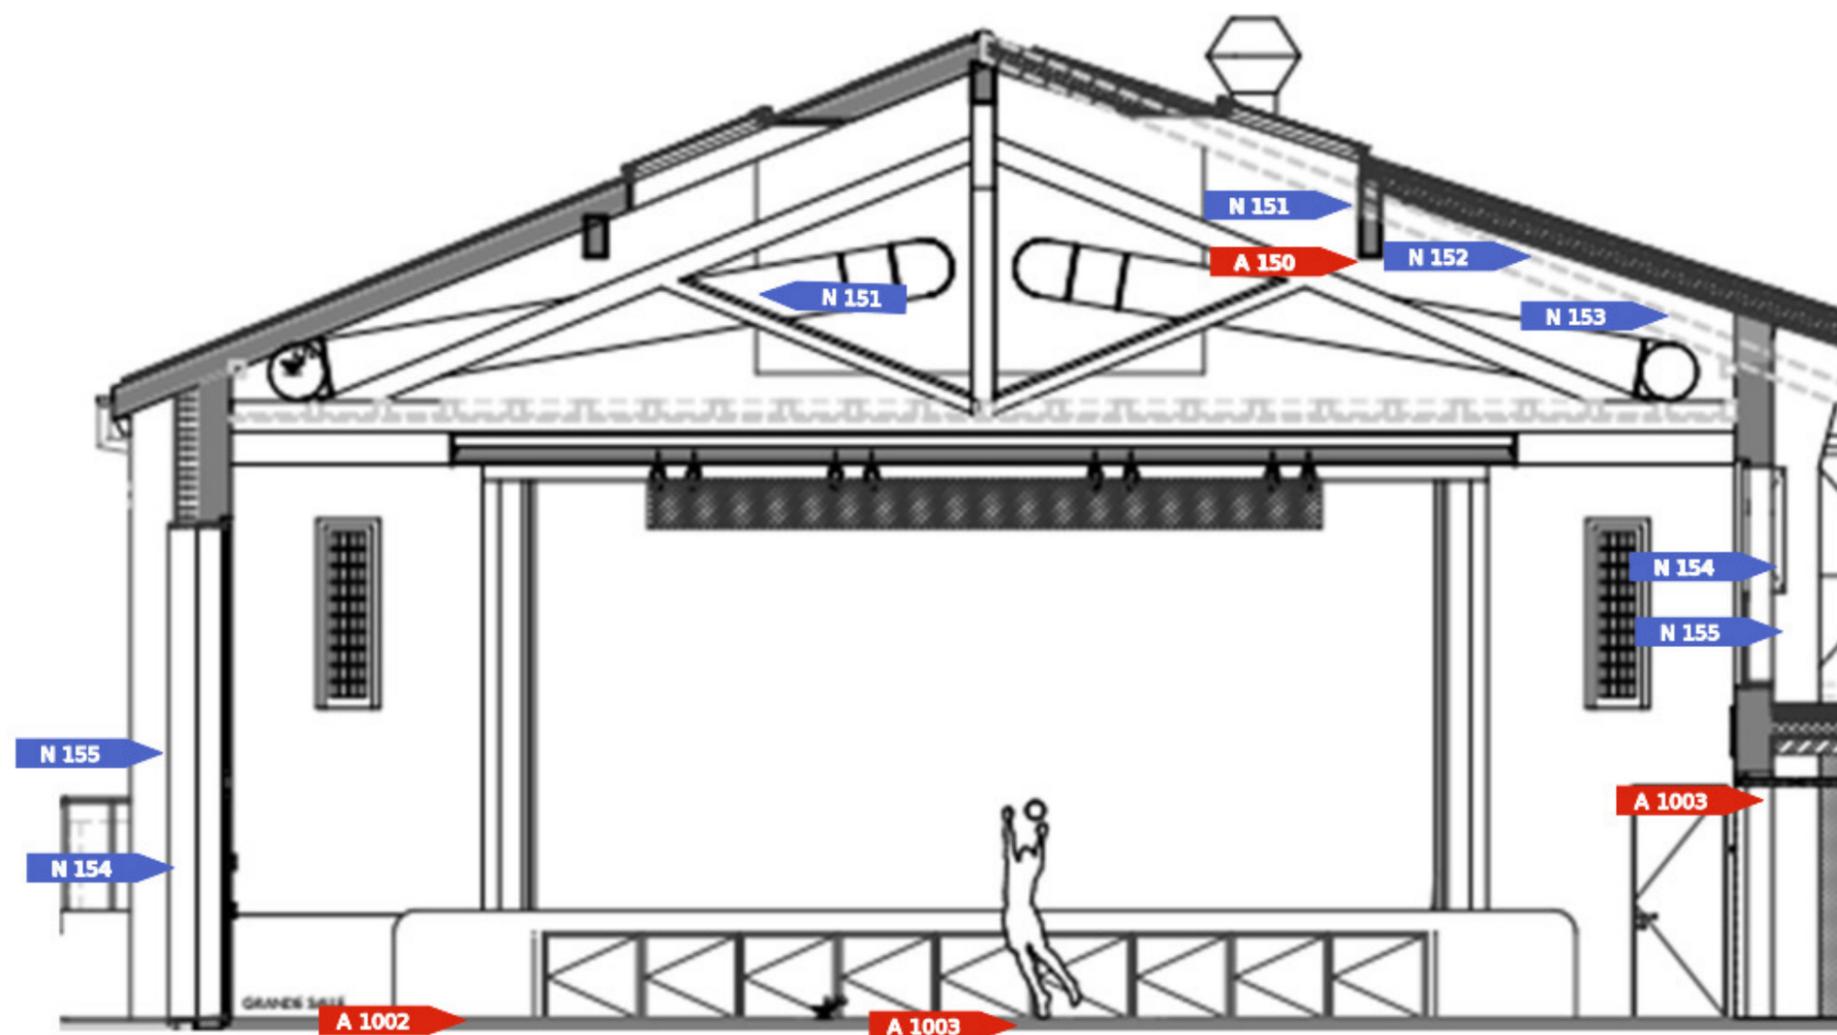
ID plan	5
Étage	Combles

A150	Carton anti-feu	FA
N151	Monobloc de ventilation	Installations
N152	Laine de verre	FA
N153	Bois	NFA
N154	Masses d'égalisation	Installations
N155	Fenêtres	Installations
A1002	Éléments sous chape	Installations
A1003	Gaines techniques	Installations
